Övervakning vitlutsfilter

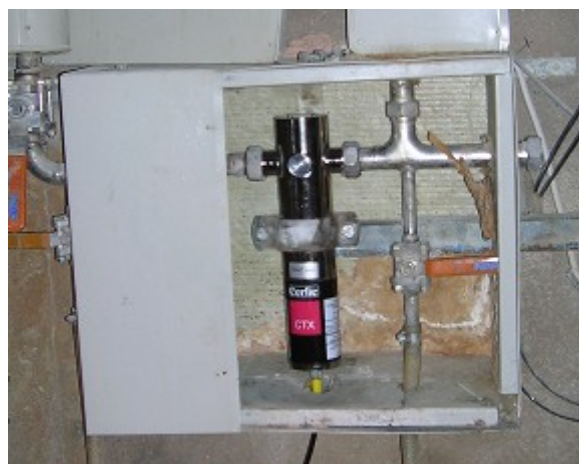
För att kontinuerligt övervaka vitlutsprocessen har Karlsborg sedan många år använt Cerlics optiska slamhaltsmätare för mätning av slamhalt efter vitlutsfiltret. Den första mätaren installerades i mitten av 90-talet och byttes under 2006 ut mot den senaste generationen mätare CTX20/25-K. Givaren är installerad på pumpledningen mellan vitlutsfilter och vitlutstank. Givaren i syrafast stål är för denna applikation försedd med Kalrez-tätningar för att klara den aggressiva vätskan. Delströmsledningarna till givaren är isolerade för att upprätthålla en hög temperatur (85-95°C) vilket minskar risken för beläggningar på givarens glasfönster. En gång i månaden tas givaren in på laboratoriet för syratvätt av mätcell.
